Kirchturm der Liebfrauenkirche in Bocholt mit Bautenschutz-Produkten von Remmers saniert

Fachgerecht verfugt

Der Turm der denkmalgeschützten Liebfrauenkirche im nordrhein-westfälischen Bocholt wurde komplett instandgesetzt.

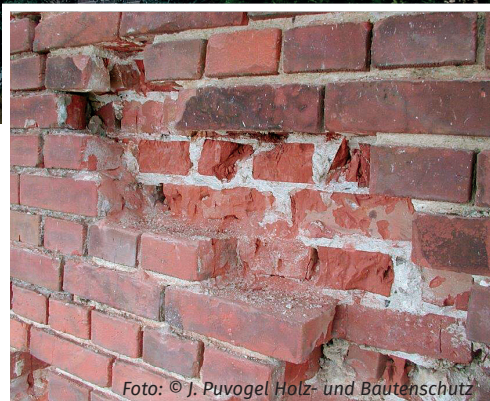
Das Mauerwerk wies starke Schäden auf.

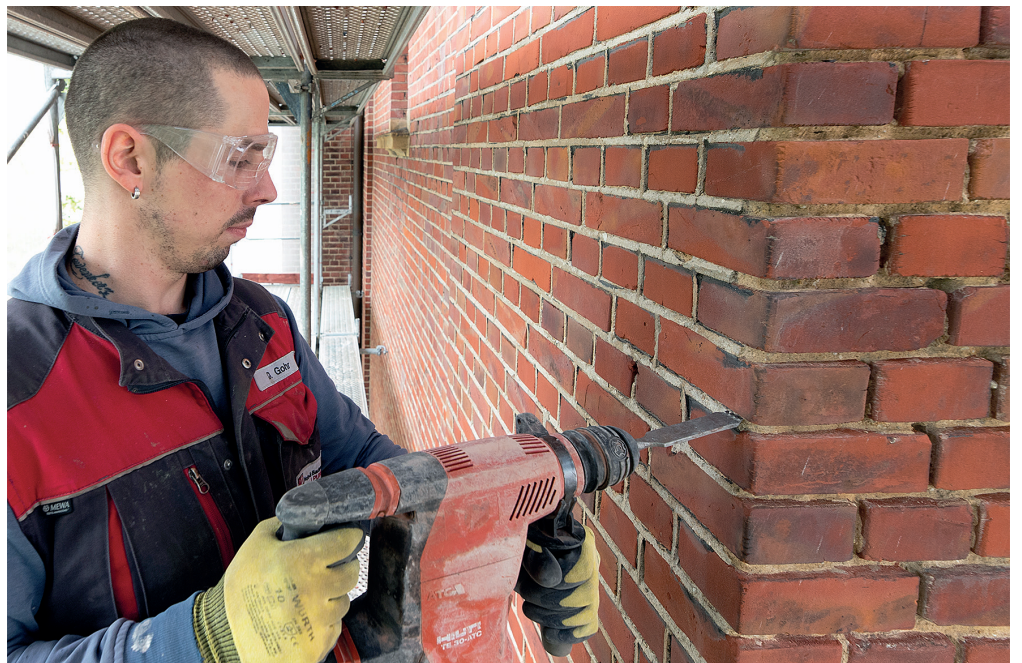
Die teils stark ausgebrochene Altverfugung wurde vorsichtig mit einem speziellen Flachmeißel entfernt.

Nach der Einrüstung des Turms wurde zunächst an der West- und Südseite die gesamte abgängige und teils stark ausgebrochene Altverfugung vorsichtig mit einem speziellen Flachmeißel entfernt. Ebenso wurden ca. 2.000 geschädigte Ziegelsteine ausgestemmt und durch neue Steine in gleicher Güte und Farbe ersetzt. Im Anschluss reinigten die Verarbeiter von Holz- und Bautenschutz J. Puvogel die kompletten Verblendflächen mit dem besonders schonenden Jos/Rotec Niederdruck-Wirbelstrahlverfahren. Während an den Wetterseiten des Turms im Anschluss eine komplette Neuverfugung anstand, wurden an den beiden anderen Seiten geschädigte Einzelstellen instandgesetzt. Jürgen Puvogel erklärt die besondere Herausforderung: „Um eine einheitliche und den originalen Fugen entsprechende Optik zu erzielen, mussten wir den Fugenmörtel jeweils farblich auf die bestehenden Fugenreste bzw. das historische Fugenbild abstimmen.“ Hierzu mischten die Verarbeiter zwei Farbtöne des Trass-Kalk-Zement Fugenmörtels FM TK und brachten diesen fachgerecht und abgestimmt auf die Beschaffenheit des Untergrunds in die freigelegten Fugen ein – auch an den Stellen, an denen bereits eine aufgesetzte Altfuge vorhanden war.

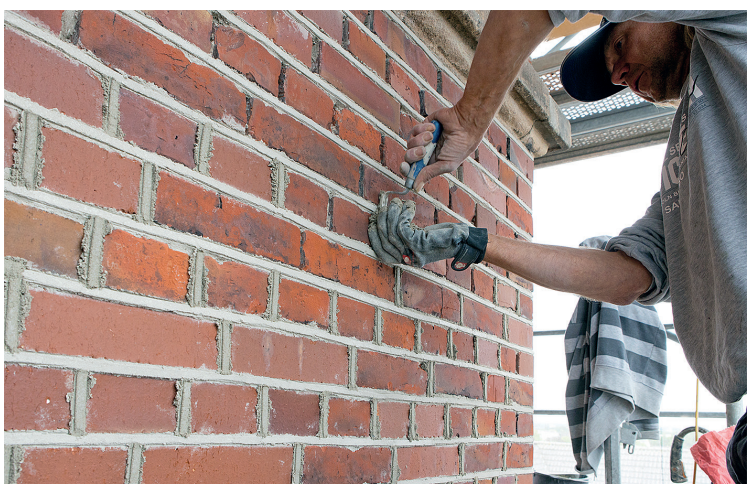
Für die originalgetreue Neuverfugung mischten die Verarbeiter zwei verschiedene Farbtöne des Trass-Kalk-Zement Fugenmörtels FM TK.

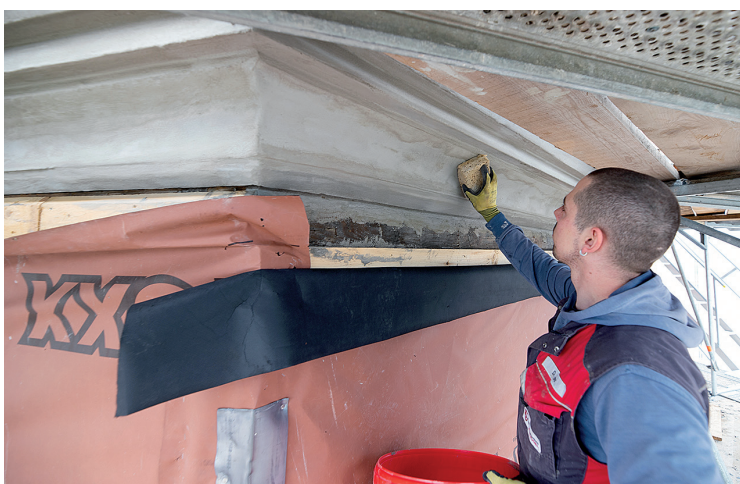
Die Gesimse am Turm wurden mit dem Betofix-System fachgerecht reprofiliert.

Auch an der seinerzeit in Beton-Skelettbauweise erbauten Turmspitze zeigten sich erhebliche Schäden bzw. Ausbrüche und Risse an den Betonflächen sowie an der Bewehrung. Nach der Entfernung schadhafter bzw. lockerer Betonteile wurde der Untergrund mittels Sandstrahlen gereinigt. Dabei wurden schadhafte Bewehrungs-eisen freigelegt und entrostet. Danach brachten die Experten von J. Puvogel den einkomponentigen, kunststoffvergüteten

mineralischen Mörtel Betofix KHB auf die Bewehrung auf und stellten so einen wirksamen Korrosionsschutz sowie eine Haftbrücke auf dem mineralischen Untergrund her. Im nächsten Schritt wurden die Schadhafte Stellen mit dem hydraulisch abbindenden, spannungsarmen und rissfrei erhärtenden Schnellreparaturmörtel Remmers Betofix R2 ausgebessert, bevor der faserverstärkte PCC Feinspachtel Betofix R4 zum Einsatz kam. Herausforderung dabei war vor allem, die Betonflächen im originalen Grauton der Bestandsflächen wiederherzustellen. Jürgen Puvogel: „Die Gesimse am Turm wurden seinerzeit eingeschalt und optisch als Stuckleisten ausgebildet – hier fanden wir zahlreiche Schäden vor. Aber mit dem Betofix-System konnten wir die Stuckleisten originalgetreu reprofiliert.“ Schließlich wurden die ebenfalls stark angegriffenen horizontalen Betonflächen – nach entsprechender Untergrundvorbereitung – für einen langfristig zuverlässigen Feuchte- und Wetterschutz mit dem Epoxidharzestrich Epoxy FAS sowie der multifunktionalen Bauwerksabdichtung MB 2K von Remmers abgedichtet.
