# CEMENT ROMAŃSKI ROMAN CEMENT

European Commission Research Project: ROCEM  
ROman CEMent to restore built heritage effectively \_ ADVISORY NOTE  
Projekt badawczy Komisji Europejskiej: ROCEM  
Cement romański do właściwej konserwacji zabytków architektury  
\_ BROSZURA INFORMACYJNA

Zeszyt 5 serii Projekt UE ROCEM  
Volume 5 of a series EU-project ROCEM

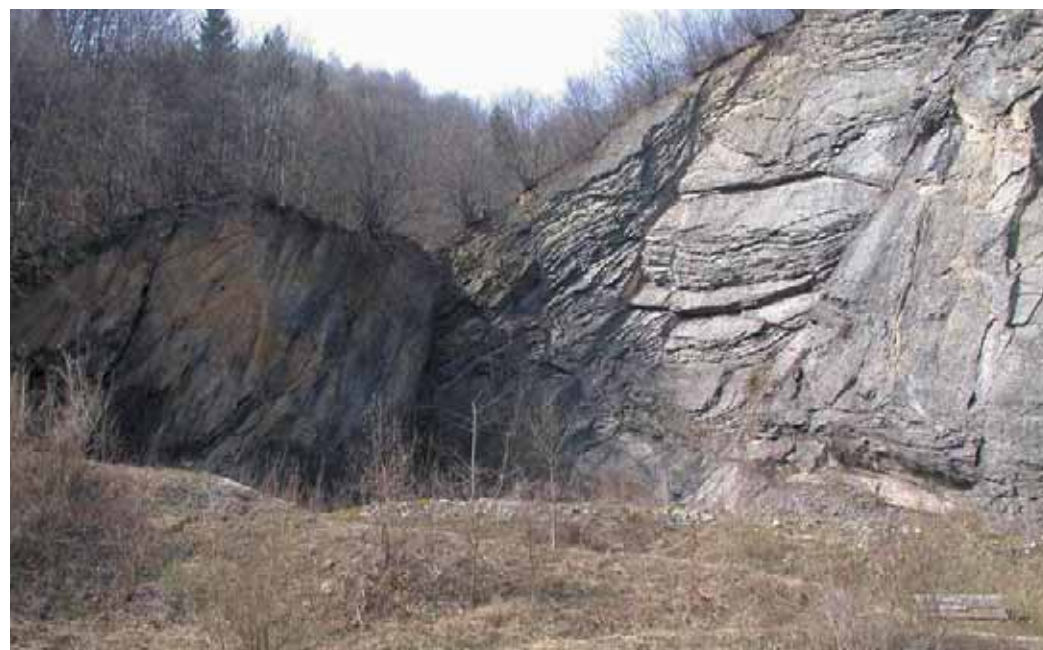
Kamieniołom Burgstall w pobliżu Lilienfeld w Austrii, znaczące źródło margli do produkcji cementu romańskiego w XIX wieku i źródło materiału wybranego do wypałów w ramach projektu ROCEM.

The Burgstall quarry near Lilienfeld, Austria, a major source of marls in the nineteenth century Roman cement production, and a source of material selected for calcinations within the ROCEM project.

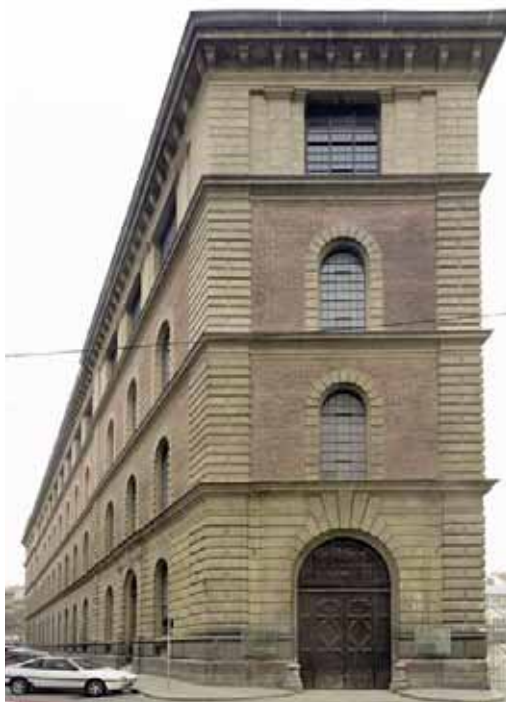
Dawny magazyn dekoracji Teatrów Dworskich, Lehargasse 6–8, Wiedeń, 1873, Gottfried Semper i Carl Hasenauer. Znakomita elewacja łącząca wątek ceglany, kamień i tynki romańskie, zachowana w autentycznym, naturalnie zmienionym stanie.

Former warehouse of the Court Theatres, 1873, by Gottfried Semper and Carl Hasenauer. Lehargasse 6–8, Vienna. An exquisite façade combining brick, stone and Roman cement renders preserved in the authentic, naturally aged state.

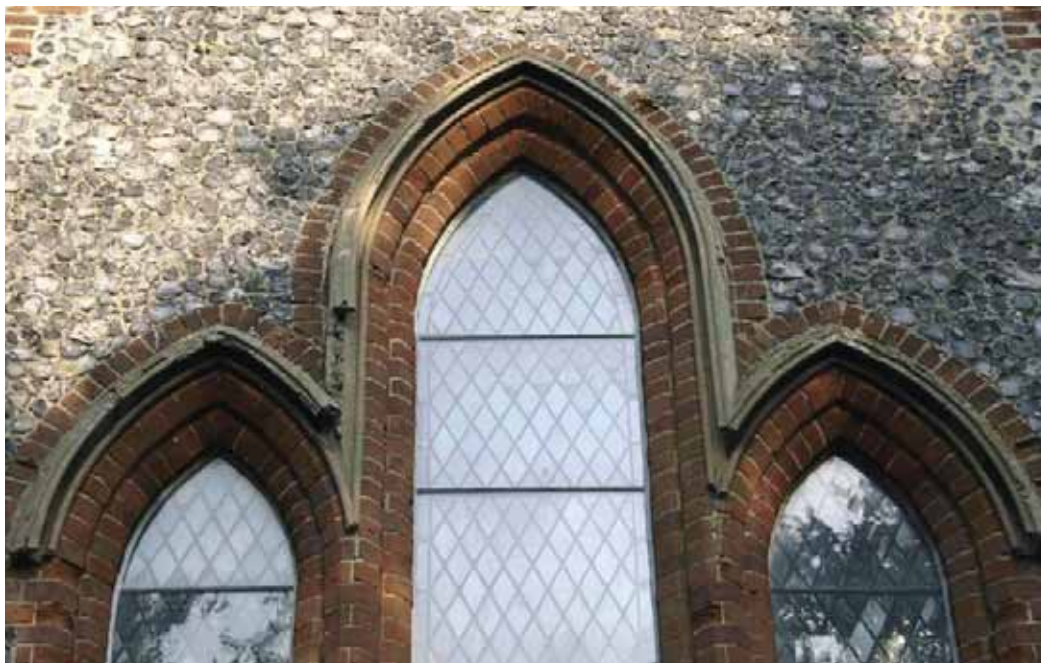
↑  
 Kościół parafialny w Hainford, Norfolk, Anglia, 1838–1840, John Brown. Detale nisz z wypraw romańskich.

Hainford Parish Church, 1838–1840, by John Brown. Hainford, Norfolk, England. Roman cement niche details.

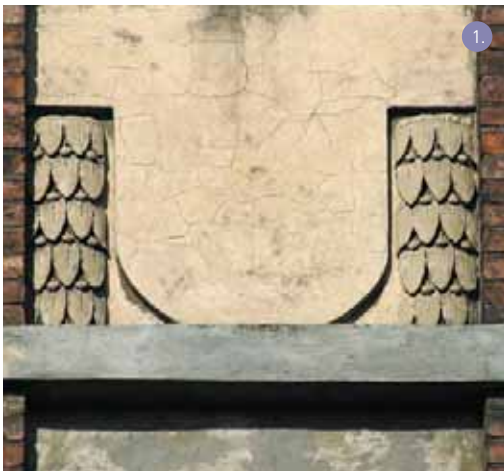
Typical irregular network of fine shrinkage cracks characteristic of Roman cement renders.

Roman cement stuccoes are generally very durable. Fine surface cracks, forming an irregular network not related to building features, are a distinct characteristic of all Roman cement renders and architectural castings. They are caused by normal drying shrinkage and usually do not lead to damage. Only rarely can they widen if the stucco is exposed to the severe impact of rain water, specially on the top of buildings. Very exposed Roman cement surfaces can suffer from erosion of their close compact structure. Wider cracks with displacements can also appear as the result of structural movements which cannot be accommodated by rather hard and stiff Roman cement stucco. Hollow sounding areas, indicative of a loss of bond, are always present but lead to losses only exceptionally when water is freely admitted and trapped between the stucco and the wall.

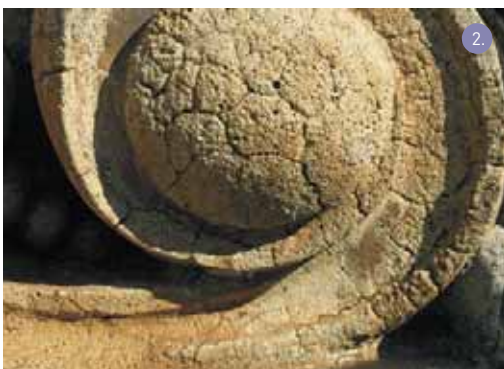
2. Poważnie uszkodzona powierzchnia elementu dekoracyjnego wystawionego na intensywne oddziaływanie wody opadowej, rysy skurczowe uległy poszerzeniu, a wypadnięcie dużych ziaren kruszywa doprowadziło do charakterystycznego „podziurawienia”.

Heavily eroded surface of a decorative element exposed to severe impact of rain water, the shrinkage cracks are widened and the loss of large grains of aggregate has led to characteristic pitting.

An improper maintenance, making the stuccoes vulnerable to chronic excessive dampness, is a far more frequent cause of failure. In the upper parts of the facades the source of dampness can be damaged or ineffective exterior water handling systems leading to rain water leaks. In the area above ground, ineffective drainage and waterproofing of the foundation walls can lead to the intrusion of moisture and destruction of the renders of the façade, mainly due to transmission and crystallization of salts.

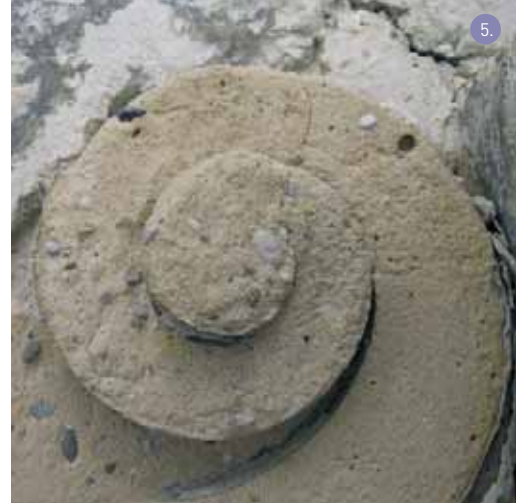
5. Poważne ubytki powierzchni odlewu w formie woluty na skutek niewłaściwego czyszczenia.

Detail of a cast volute showing a considerable losses due to improper cleaning.

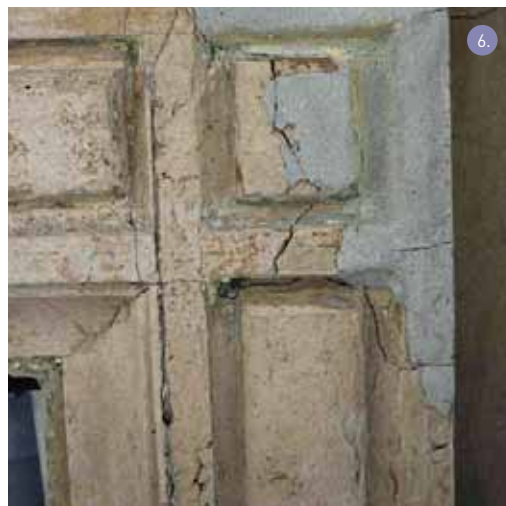
Incompatible Portland cement repair enhanced damage of the Roman cement stucco.

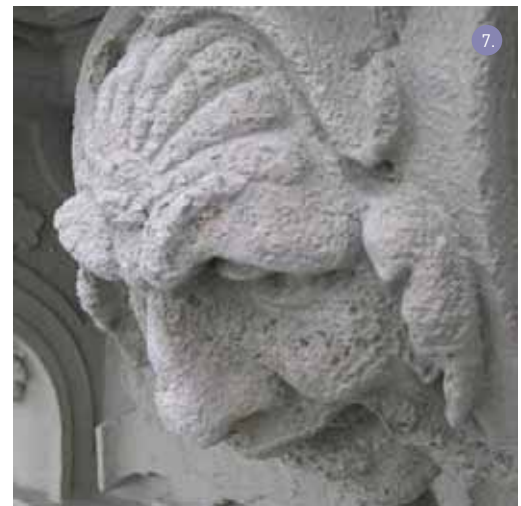
7. Detal architektoniczny uszkodzony przez agresywne oczyszczenie i pokryty nową warstwą współczesnej farby.

An architectural detail damaged by aggressive cleaning and coated with a new layer of modern paint.

coatings, damaging cleaning and patchy repairs with improper materials adversely affect and aesthetically degrade a substantial part of the nineteenth and early twentieth century built heritage. Original renders and decorative castings are often removed when in poor condition rather than conserved or replaced. Once removed or irreversibly coated, the important information on past aesthetic concepts, technology and building skills is lost for good. Therefore, the unaltered Roman cement facades, preserving their original colour and architectural surface in an undisturbed state, are rare in spite of the fact that the technique was used on a massive scale during the period of rapid urban growth in Europe. Efforts must be maintained to understand, respect and sustain this relatively modern architecture by a careful evaluation and conservation.

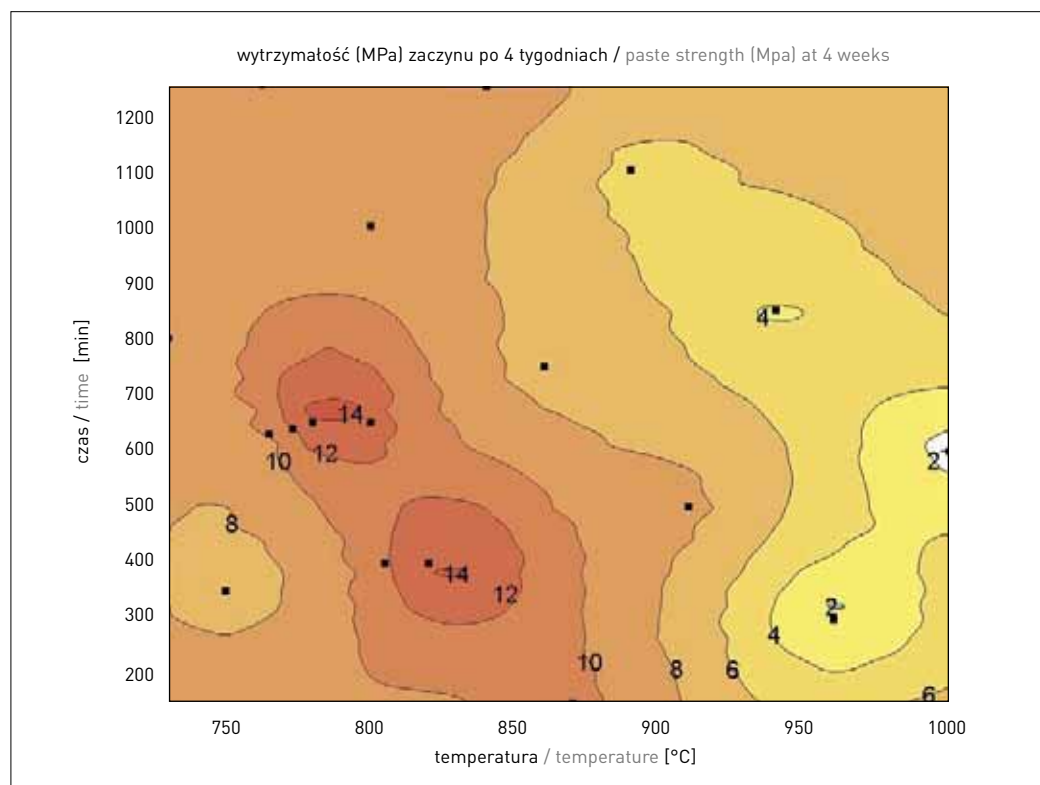
Wytrzymałość zaczynów cementu romańskiego po czasie hydratacji 4 tygodnie – wysokie temperatury i długie czasy wypału prowadzą do gorszego materiału. Strength of Roman cement pastes at an age of 4 weeks – high temperatures and long times of calcination lead to an inferior material.

**History:** It is generally agreed that the calcination of marls to produce Roman cements should be conducted at »low« temperatures and that over-burning produces an inferior product (e.g. Eckel, 1905). However, even Eckel, in his definitive English language text, suggests that this may be between 900–1200°C. Historic texts often refer to the observation that the best cements often contained a small amount of calcite which had not been de-carbonated during the firing process. The period of calcination has been variously reported as lying between 30–72 hours but this would include the heating, soaking and cooling cycles. Pasley (1830) suggested a period of 2–3 hours at red heat would be sufficient.

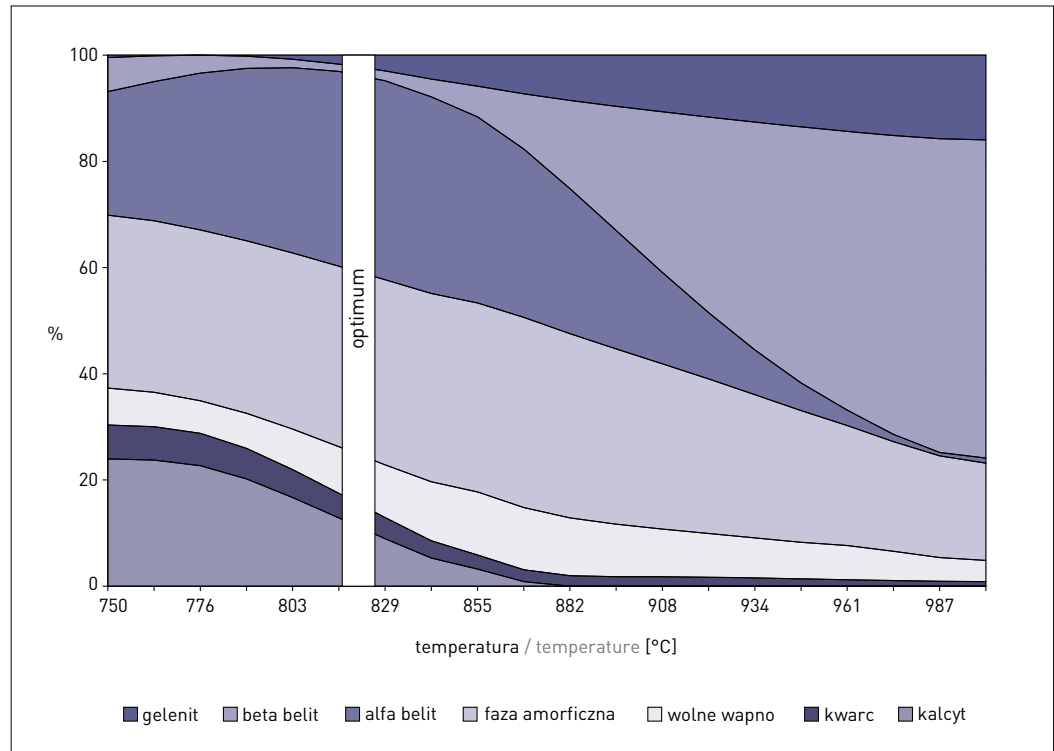
Zmiana składu cementu rromańskiego ze wzrostem temperatury – gównymi składnikami optymalnego materiału są belit  $\alpha'$ , faza amorficzna i niewielka ilośc nierozłożonego kalcytu.

Change of composition of a Roman cement with temperature – the main components of the optimum materials are  $\alpha'$ -belite, amorphous phase and smaller amount of undecomposed calcite.

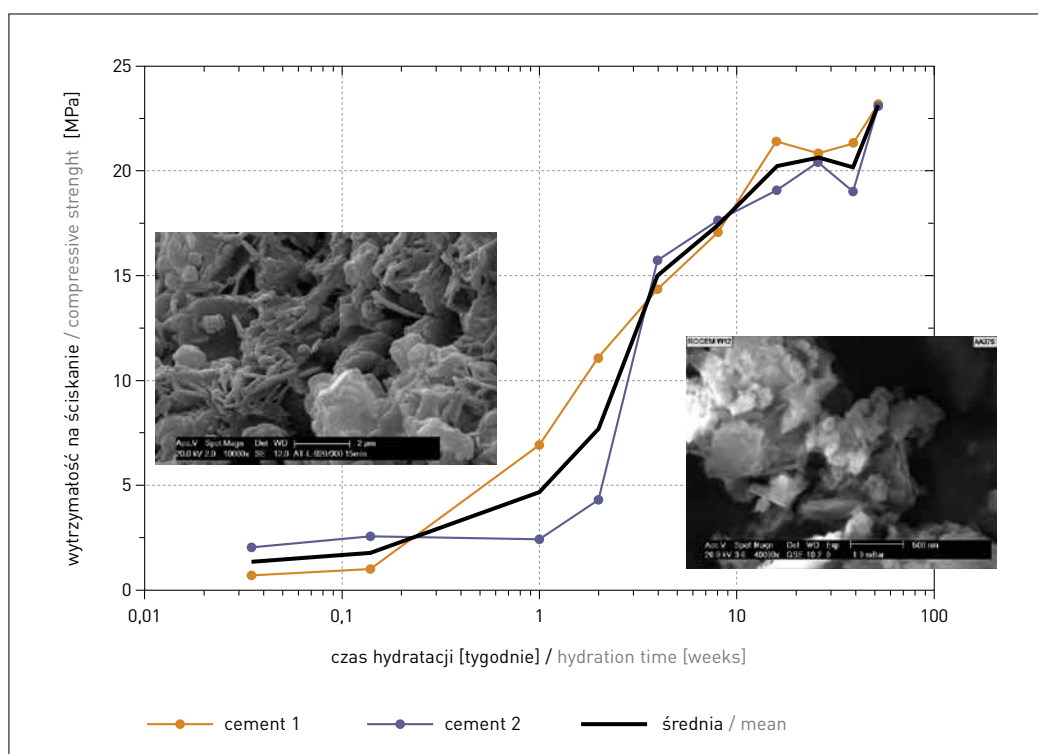
Typowy przyrost wytrzymałości, wyznaczony dla dwóch typów cementów romańskich (cement 1 – bez okresu uśpienia, cement 2 – wysoka wytrzymałość wczesna, znaczący okres uśpienia). Zdjęcia mikroskopowe: a. mikrostruktura utworzona przez płytki C-A-H po 15 minutach twardnienia, b. zwarta struktura C-S-H ściśle powiązana z fazami C-A-H po 7 miesiącach hydratacji. Typical strength development, assessed for two types of Roman cements [cement 1 – no dormant period, cement 2 – high early strength, extended dormant period]. The micrographs: a. microstructure built from CAH-platelets after 15 min hardening, b. dense microstructure of C-S-H closely intermixed with C-A-H phases after 7 month hydration.

Typical water/cement ratios used in mortar and paste formulations are in the range of 0,65–1,0. The hydration of Roman cement proceeds according to a two-step mechanism:

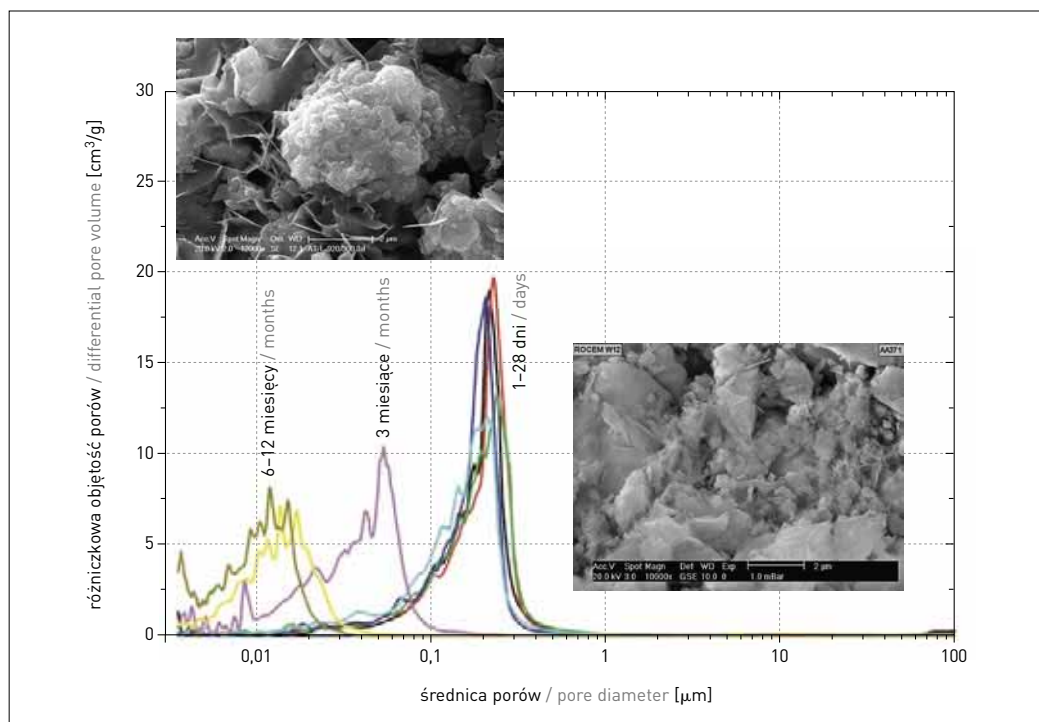
Zmiana struktury porów zaczynu z romańskiego cementu w czasie hydratacji od prawie jednorodnego, dużego rozmiaru porów do zwartej mikrostruktury. Zdjęcia mikroskopowe: a. otwarta mikrostruktura po 3 dniach twardnienia, b. zwarta, jednorodna mikrostruktura zaczynu po 7 miesiącach. Evolution of the pore-structure of a Roman-Cement paste during hydration from a nearly monodisperse to a dense microstructure. The micrographs: a. open network microstructure 3 days after hardening, b. dense homogeneous microstructure of a 7 month old paste.

The microstructure of hardened Roman cement indicates a dense C-S-H gel with a Ca/Si ratio of 1,2–1,4 and morphology different from the C-S-H formed during the hydration of Portland cement (Ca/Si ratio 1,66–1,95). If properly cured under relative humidity exceeding 95%, the initially nearly monodisperse pore-structure (pore diameter 0,1–0,3 micrometres) develops into a dense and nanocrystalline microstructure with an average pore diameter of around 20 nanometres. Again in contrast to Portland cement, historic Roman Cement mortars exhibit a high pore volume ranging from 20–40% which assures good transport of water and water vapour. The specific properties of hydrated Roman Cements correlate well with the observed high durability of Roman cement stuccoes and renders.

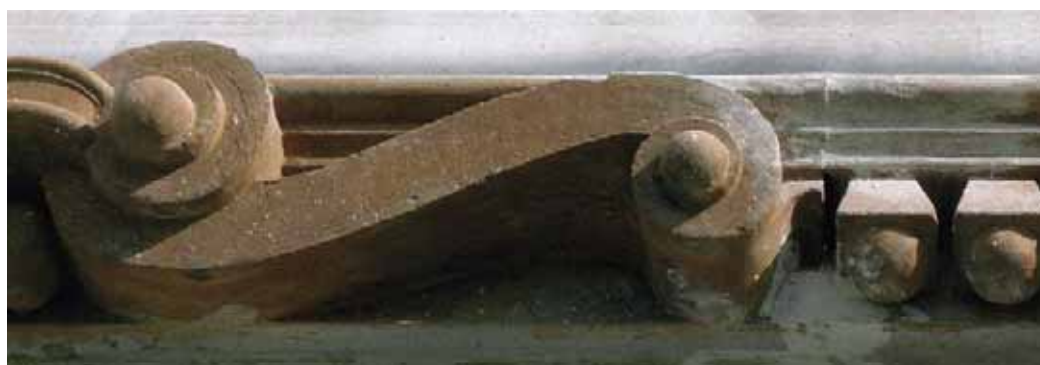
Oryginalny element odlewany z doskonale zachowaną powierzchnią.  
Original cast element with perfectly preserved surface.

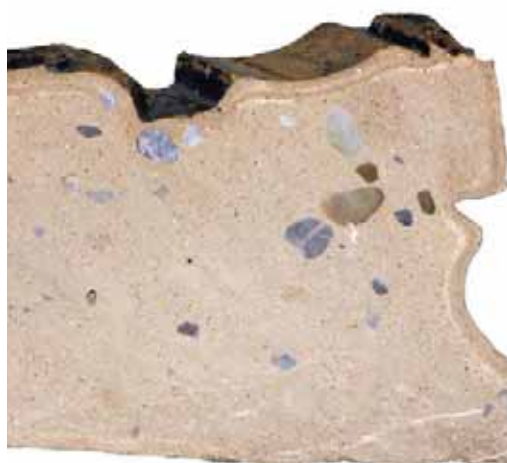
Newly produced cast element replacing a missing part.

Originally, the castings were produced in elastic moulds made of animal glue; despite the use of oil as an isolating medium, they were very sensitive to the prolonged action of moisture. The typically rapid setting of Roman cement mortars allowed for a quick removal of the casts and enabled therefore the repeated use of the moulds. In order to reduce their weight, the casts were normally hollow, and they were fixed to the masonry on wrought iron nails. By their typically pinky-brown to dark brown colour, Roman cements resembled burnt clay, and this is probably why cast Roman cement elements were frequently left unpainted, at least till around 1900. Only later were the decorative elements integrated into a more elaborated colour concept of the façade by painting them.

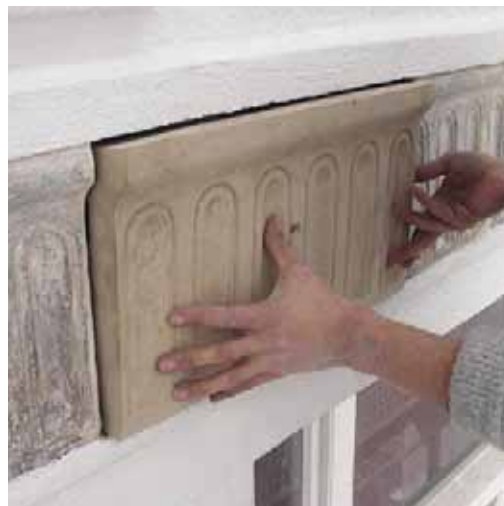
Nowy element odlewany zastępujący brakującą część dekoracji.

Historically, Roman cements were widely used for the mass-production of cast decorative elements in large numbers and at reasonable costs. Roman cement mortars had the advantage of being more resistant in outdoor exposures than gypsum stuccos and far less expensive than terracotta or zinc plate.

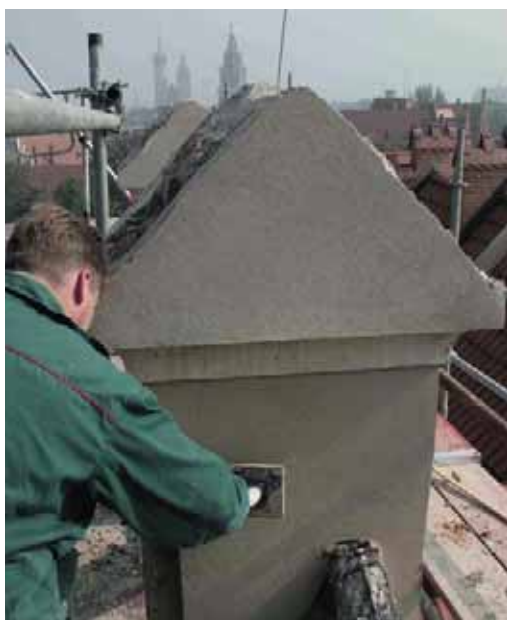
Odtwarzanie tynków na sterczy-  
nach attyki, gdzie wystąpiły znacz-  
ne ubytki tynków pierwotnych.  
Re-plastering the decorative  
turrets on the top of the building  
where substantial losses of the  
original renders have occurred.

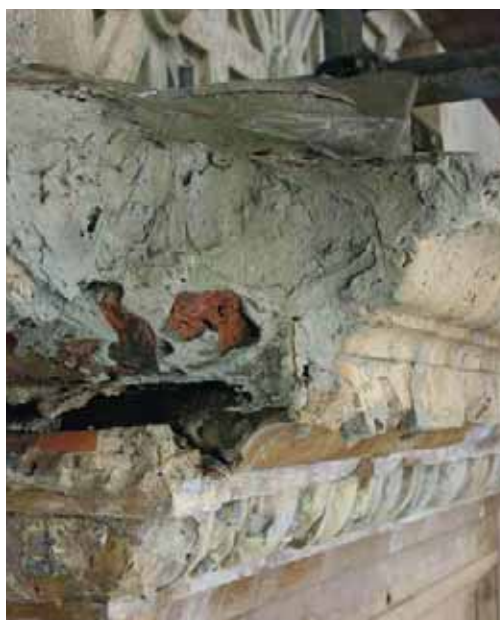
Znaczne uszkodzenie gzymsu  
niebale zabezpieczone zaprawą  
z cementu portlandzkiego, nie-  
zgodną technologicznie z pierwot-  
ną zaprawą romańską.

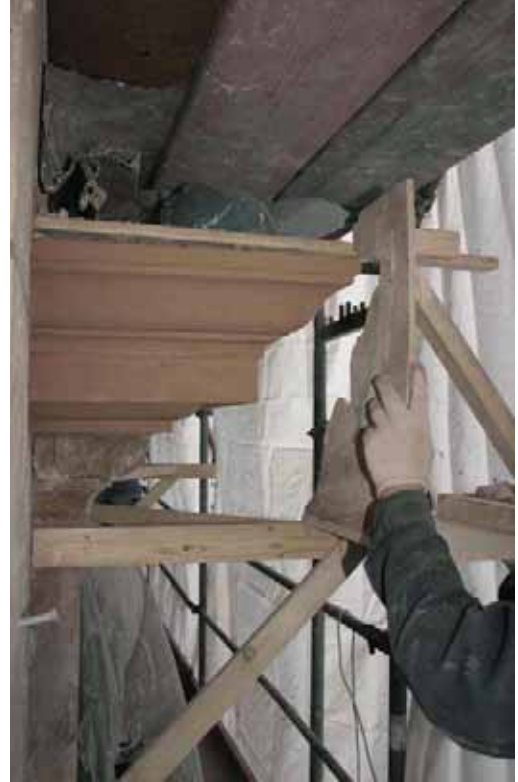
Prior to the application, the surface must be well wetted not to take water from the stucco mass. As observed many times for historic renders, Roman cement mortars can be applied as a single coat in an astonishing range of thicknesses from 3 to 60 mm.

Again it is important to keep the mortar moist for a period of time. In some cases a whitish veil, containing calcium carbonate in small amounts, can form on the surface of the mortar. This can be avoided by leaving the surface unmoistened during the first day. However, if the veil has already formed, one can remove it easily by rinsing the surface of the already hardened but not yet fully reacted mortar.

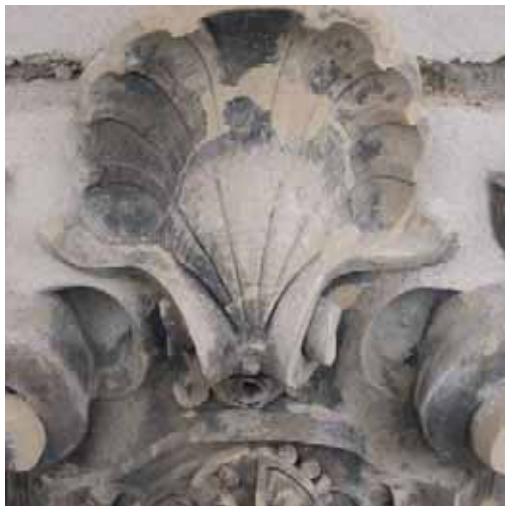
Wypełnienia ubytków.  
Repair of damages.

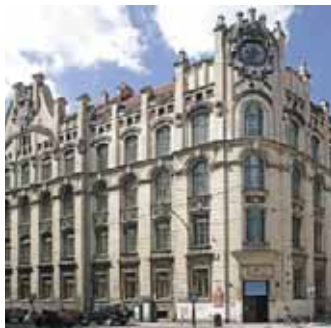
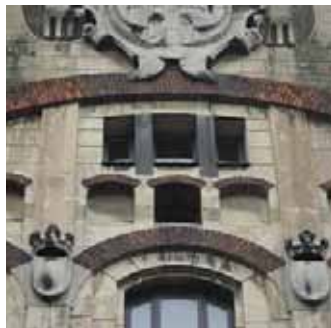
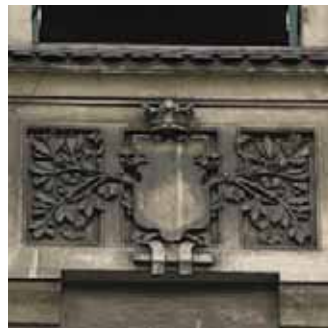
Former Trade Academy, 1904–1906, by Jan Zawiejski. Kapucynska 2–4, Cracow, Poland. A monumental municipal school building decorated principally with Roman cement renders, preserved in the original state under a later paint-layer extensively weathered and delaminated. A full scale restoration of the fragment of the building's façade was financed in 2005 by The Citizen's Committee of the Renovation of Cracow. It was carried out in a close collaboration with the ROCEM team using the materials and techniques re-established as a result of the activities of the project.

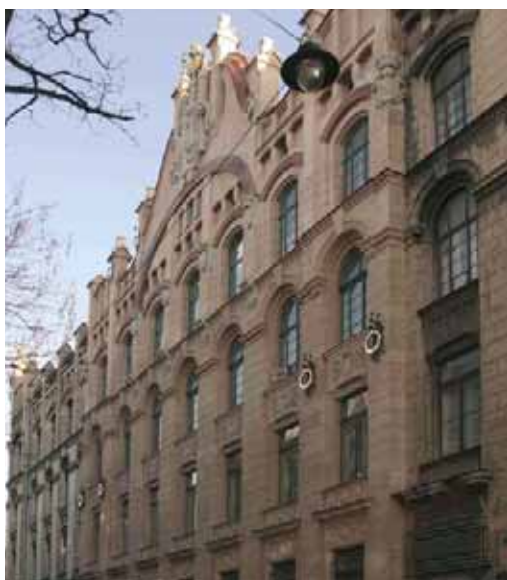
Dawna Akademia Handlowa, ul. Kapucyńska 2-4, Kraków, 1904–1906, Jan Zawiejski. Monumentalny miejski budynek szkolny, dekorowany głównie tynkami romańskimi, zachowanymi w pierwotnym stanie pod późniejszą powłoką bardzo zniszczonej i tuszczącej się farby. Pełna renowacja fragmentu elewacji została sfinansowana w 2005 przez Społeczny Komitet Odnowy Zabytków Krakowa. Została przeprowadzona w ścisłej współpracy z zespołem realizującym projekt ROCEM przy użyciu materiałów i technik odtworzonych w wyniku prac projektu.

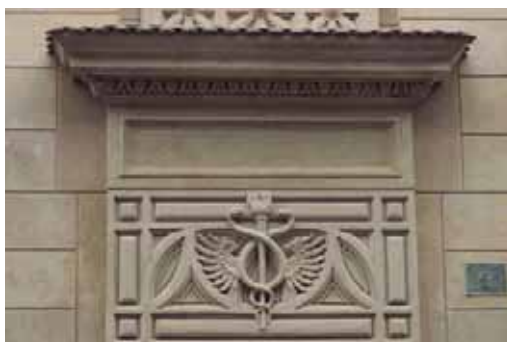
Fragment elewacji po konserwacji – element odlewany pokryty powłoką cementu romańskiego. A fragment of the façade after conservation – the cast element coated with Roman cement wash.

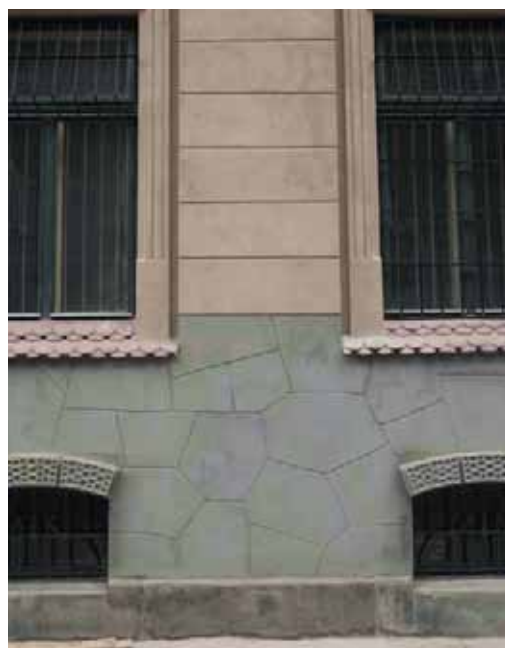
Dolna część elewacji po konserwacji – cementy romańskie i portlandzkie zostały skonstrastowane przez architekta w celu imitacji różnych rodzajów kamienia.

Base of the façade after conservation – Roman and Portland cements renders were contrasted by the architect to imitate different varieties of stone.

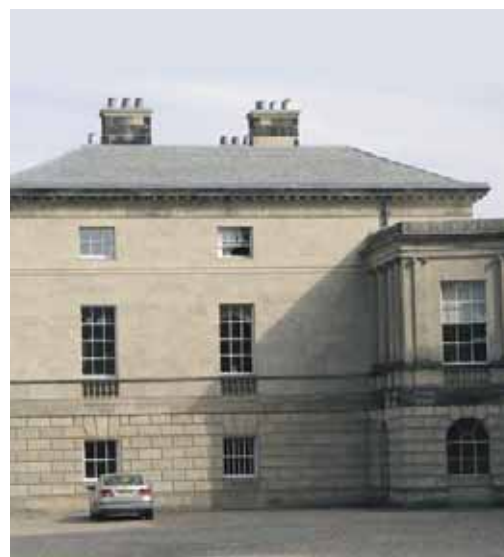
Kedleston Hall, 1759 – 1765, by James Paine and Robert Adams. Derby, Derbyshire, England. An example of imitation of sandstone, in paint, on the surface of the repaired stucco. The restoration concept was based on a historical written evidence that this was carried out originally.
