Denkmalgeschützte Betonfassade einer Pfarrkirche mit Remmers Produkten fachgerecht instandgesetzt

# Historisch wertvoll

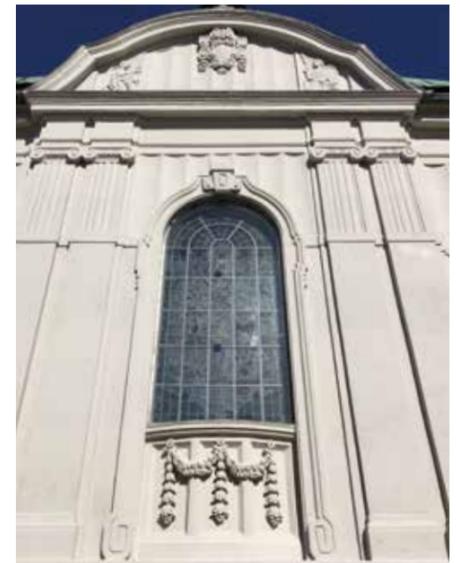
Im Zuge umfangreicher Sanierungsarbeiten wurde die denkmalgeschützte Betonfassade des Emslanddoms fachgerecht instandgesetzt.

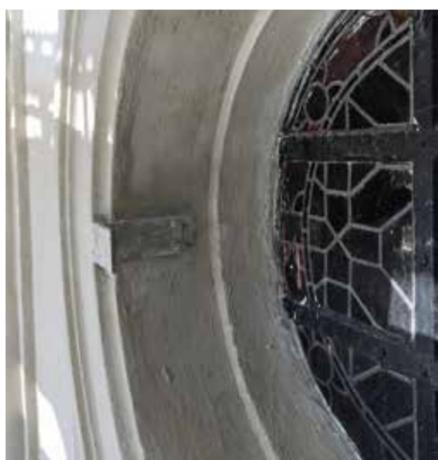
Nach Entfernung des Altputzes erfolgt die Bearbeitung der Fenstereinfassungen mit dem mineralischen Steinerfüllmörtel Betofix RM pro.

gesichert und restauriert. Das Nacharbeiten, Abspachteln und Ausbessern dieser Bereiche erfolgte ebenfalls mit Betofix R4 bzw. – teils in Kombination – auch mit dem Schnellreparaturmörtel Betofix RM pro. Total zerstörte Teilstücke wurden ersetzt bzw. ergänzt. Die figürlichen Zierelemente wurden konserviert und restauriert. Die Restaurierung umfasste zudem auch die Behandlung sämtlicher korrodierender Eisenkonstruktionen in der Wand. Nach der erfolgten Wiederherstellung übernahmen die Verarbeiter von Nüthen Restaurierungen (Bad Lippspringe) den mehrlagigen Neuanstrich der Fassaden – für den perfekten Schutz vor Wind und Wetter sowie ein einheitliches Erscheinungsbild. Der Voranstrich erfolgte mit der füllenden echten

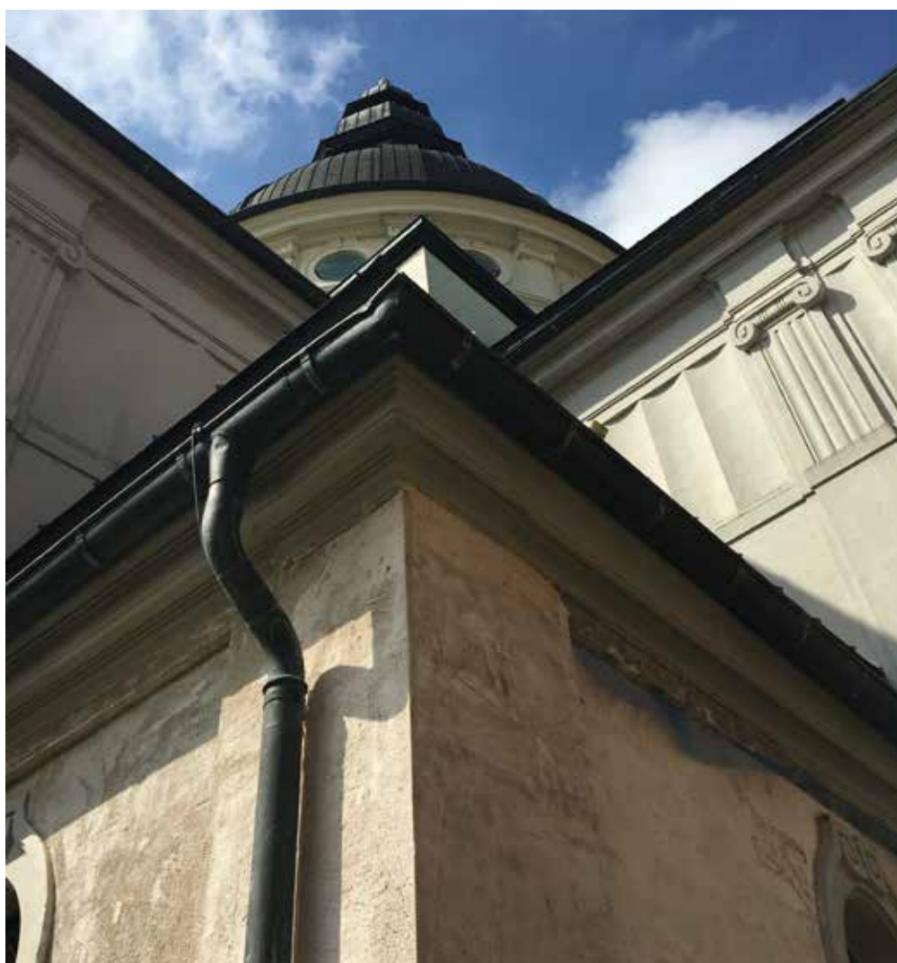
Ansicht der Kuppel von der Nordost-Seite.

Auf die mächtige, mit Faserzementplatten verkleidete Kirchenkuppel wurde im Zuge der Sanierungsarbeiten zunächst der Primer HF aufgetragen. Die Tiefengrundierung erzielt eine hydrophobierende und festigende Wirkung und sorgt für die Haftung des nachfolgenden Anstrichs. Für diesen wählten die Verarbeiter die perfekt darauf abgestimmte Spezialbeschichtung Color PA Roof – diese eignet sich für mineralische Untergründe auf Reinacrylat-Basis und sichert einen dauerhaften Witterungsschutz.
