Konserwacja elewacji kościoła pod wezwaniem św. Szczepana w Katowicach-Bogucicach

Stan zachowania i przyczyny zniszczeń elewacji

Przebieg prac

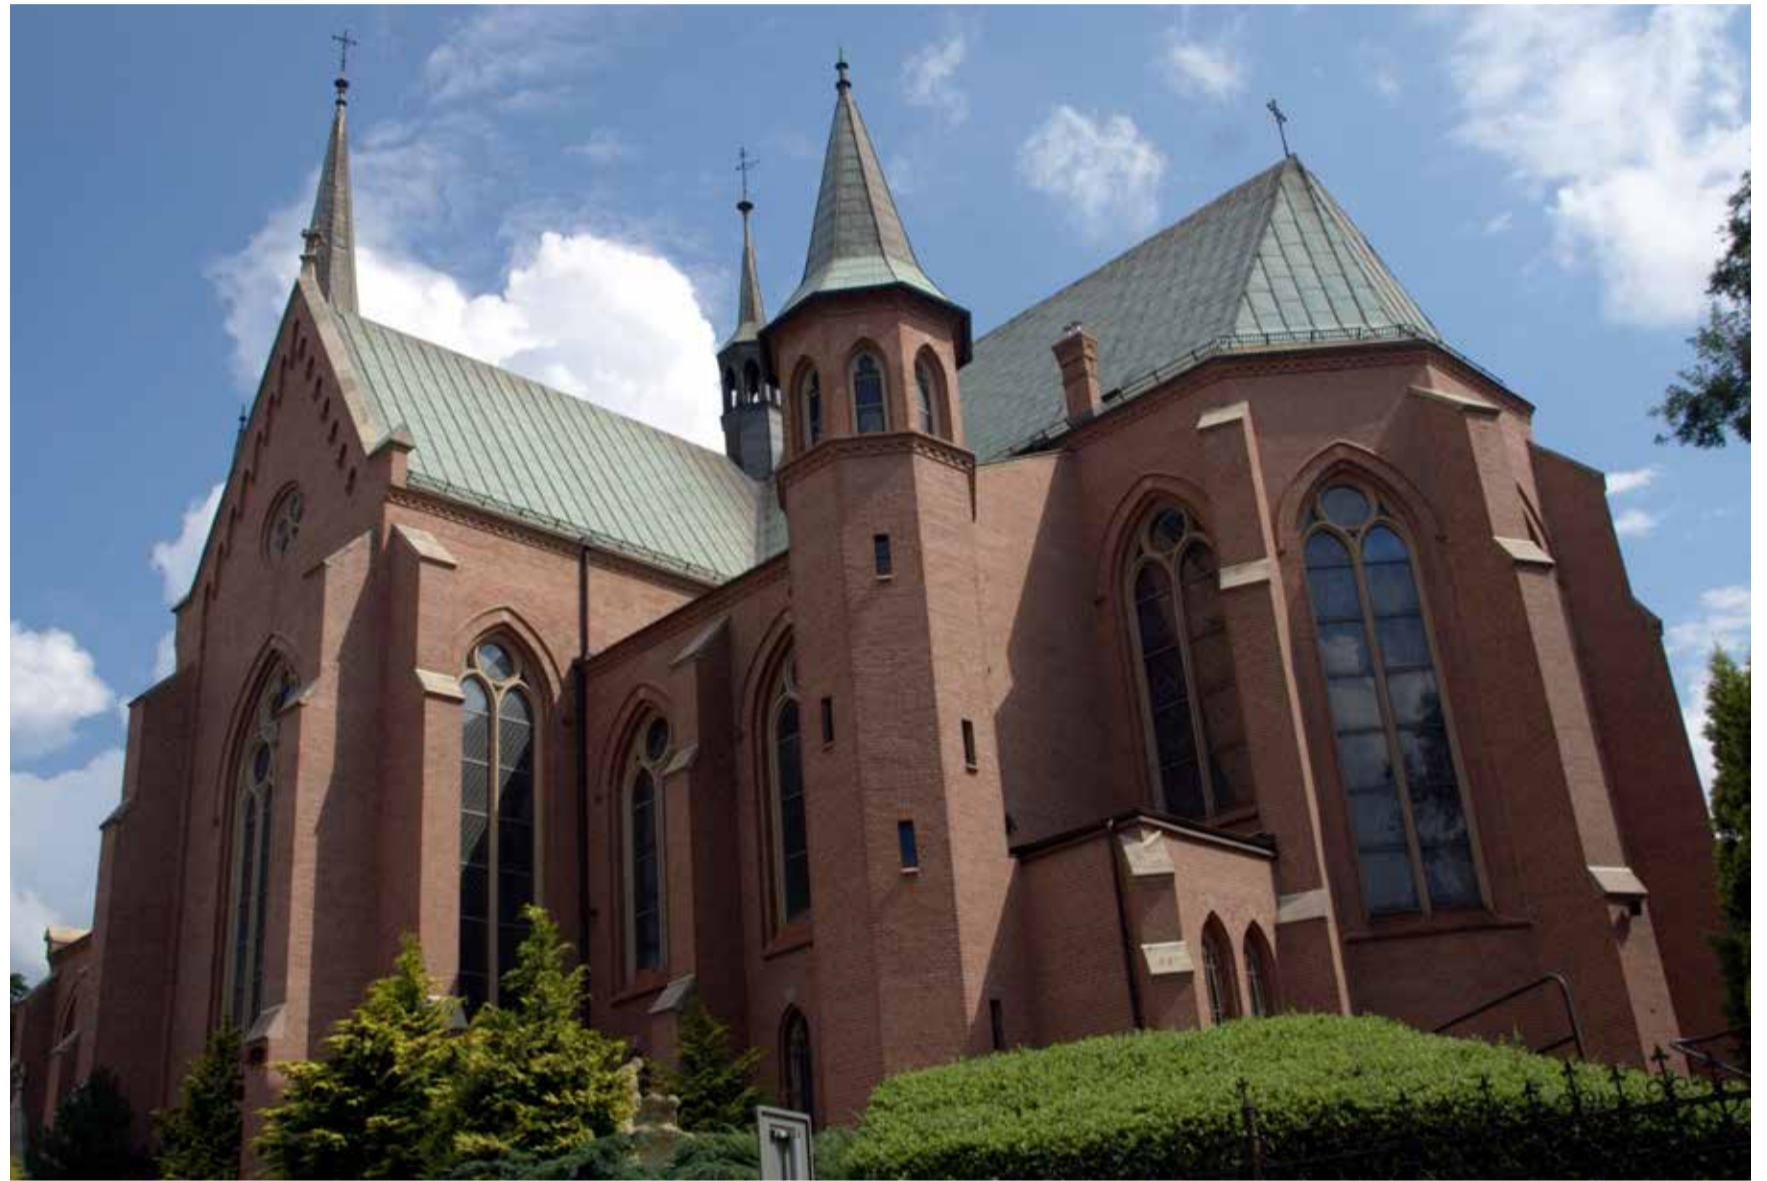
Kościół p.w. św. Szczepana w Katowicach Bogucicach po renowacji

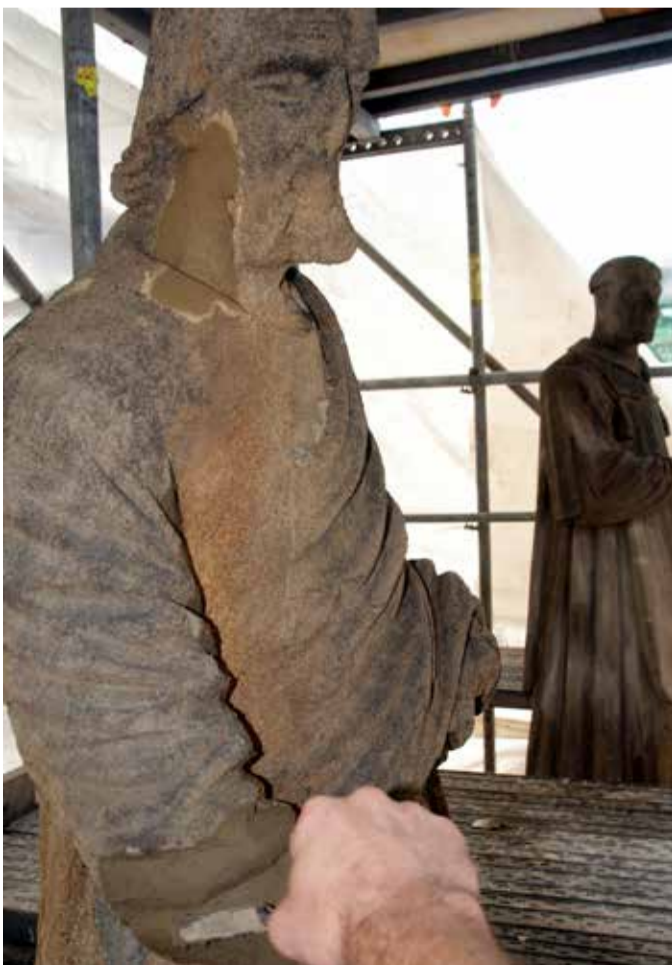
Prace konserwatorskie przy restauracji kamiennej figury

a konserwatorzy pracują obecnie ratując barokowe figury stojące przed kościołem. Kościół stoi na miejscu wcześniejszej świątyni, przed którą znajdował się zespół sześciu kamiennych figur; święty Paweł, święty Piotr, święty Szczepan, święty Józef z Dzieciątkiem, Najświętsza Maria Panna, święta Barbara. Wykonane przez laboratorium Remmers Polska badania zasolenia pobranych próbek kamienia z rzeźb wykazały zagrożenie solami. Dla odciążenia dopływu zasolonej wody z gruntu wykonano poziomą przeponę z preparatu Kiesol C w kremie w bazach figur. Dodatkowo wyko-

nano odsolenie kamiennych rzeźb stosując Entsalzungskomprese - mieszkankę bentonitu z dodatkami metodą migracji soli do rozszerzonego środowiska wodnego. Po wstępnej konsolidacji kamienia za pomocą preparatów KSE i oczyszczeniu poprzez delikatne strumieniowanie ścierniwem, konserwatorzy uzupełniają ubytki formy rzeźb stosując kilka kolorów zaprawy Restauriermörtel. Prace konserwatorskie trwają, lecz doświadczenie wykonawców gwarantuje sukces kolejnego etapu renowacji zespołu budowli na terenie parafii p.w. św. Szczepana w Bogucicach.

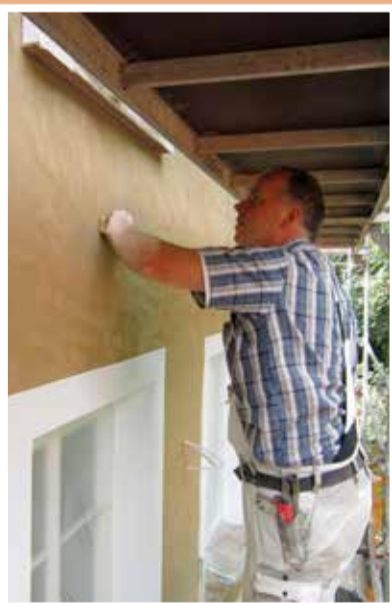
Historic Kalkspatzenmörtel nadaje się do spoinowania i stosowania jako tynk elewacyjny na nieobciążonych podłożach.

Historic Kalkspatzenmörtel nadaje się - zależnie od dobranej krzywej przesiewu - do spoinowania i jako zaprawa tynkarska. Sporządza się go poprzez naprzemienne układanie na sobie warstw naturalnych piasków i wapna palonego. Jako nie zawierająca cementu mieszanina bazowa daje on możliwość zastosowania lokalnie występujących kruszyw i nadawania elewacjom indywidualnego charakteru, zgodnie z jej historycznym wzorcem. Kruszywa zapewniają zgodność koloru i rozkładu uziarnienia zaprawy z historyczną substancją budowlaną. Wierna rekonstrukcja z użyciem Remmers Historic Kalkspatzenmörtel była możliwa dzięki historycznym fotografiom oraz znaleziskom na okolicznych budowlach.

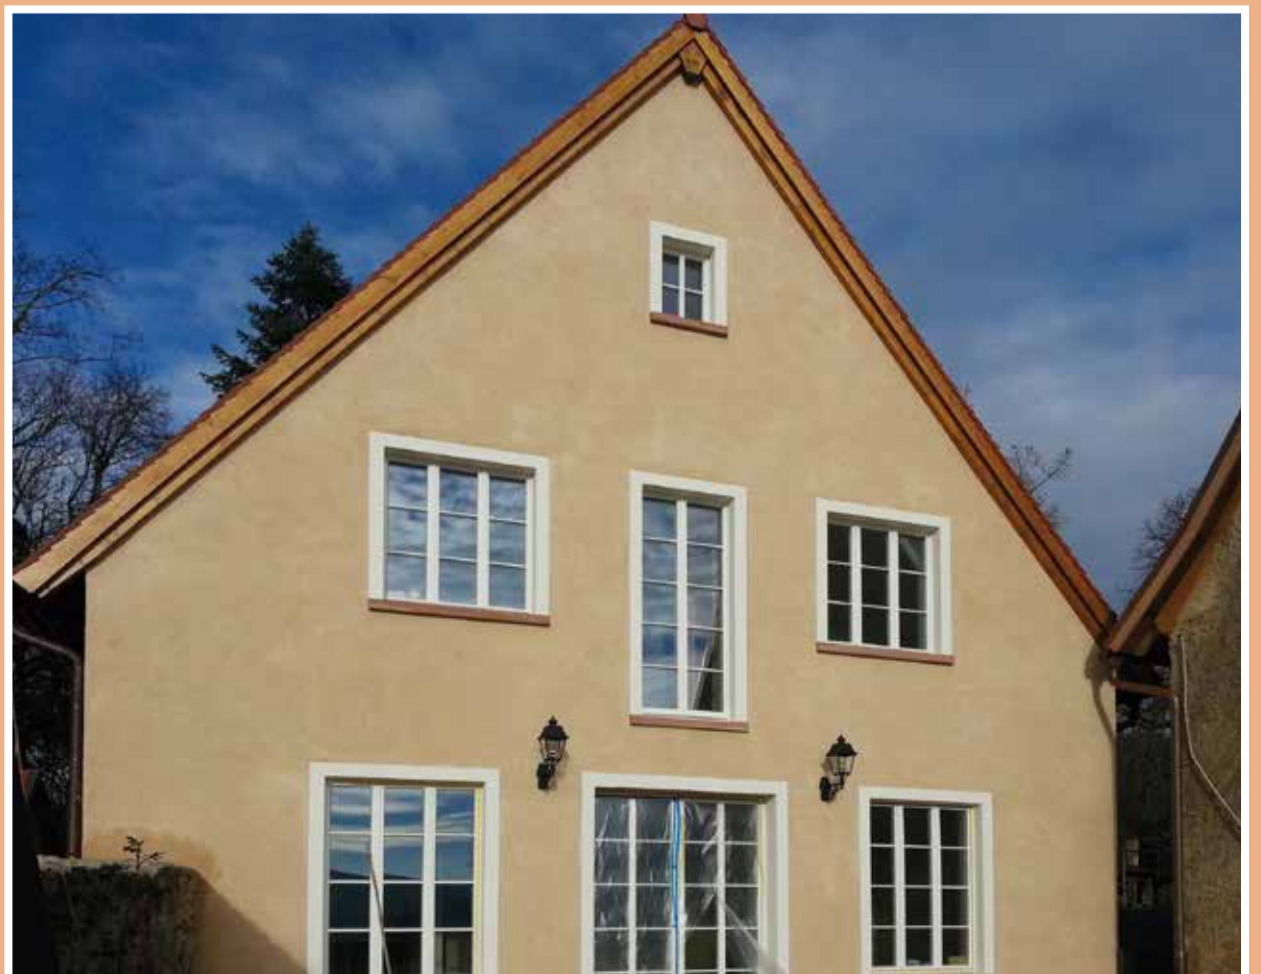
Południowa strona budynku gospodarczego w grodzie Brandenstein prezentuje elewację pokrytą tynkiem Remmers Historic Kalkspatzenmörtel. Fot: Bernhard Kretschmann

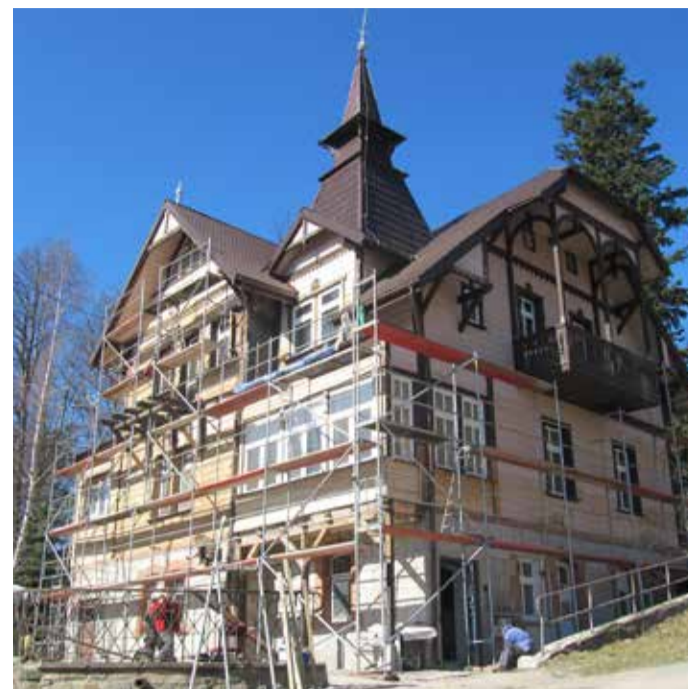
wotnego wyglądu zewnętrznego. Zwiertzałe, splekane drewno elewacyjne zostało skutecznie zabezpieczone powłoką Renovier-Grund, a następnie pokryte powłoką końcową Langzeit-Lasur UV w kolorze dębu. Dwukrotna aplikacja lazurą zapewniła odpowiednią grubość warstwy, która wytrzyma wielo-

Pensjonat Nimfa (Haus Lindenfels) to piękny zabytkowy dom z początku ubiegłego stulecia, położony w Szklarskiej Porębie. W latach powojennych zwany Łazienkami, później znany jako Dom Wczasów Dziecięcych Nimfa. Obecnie obiekt został pieczołowicie odrestaurowany z przywróceniem mu pier-

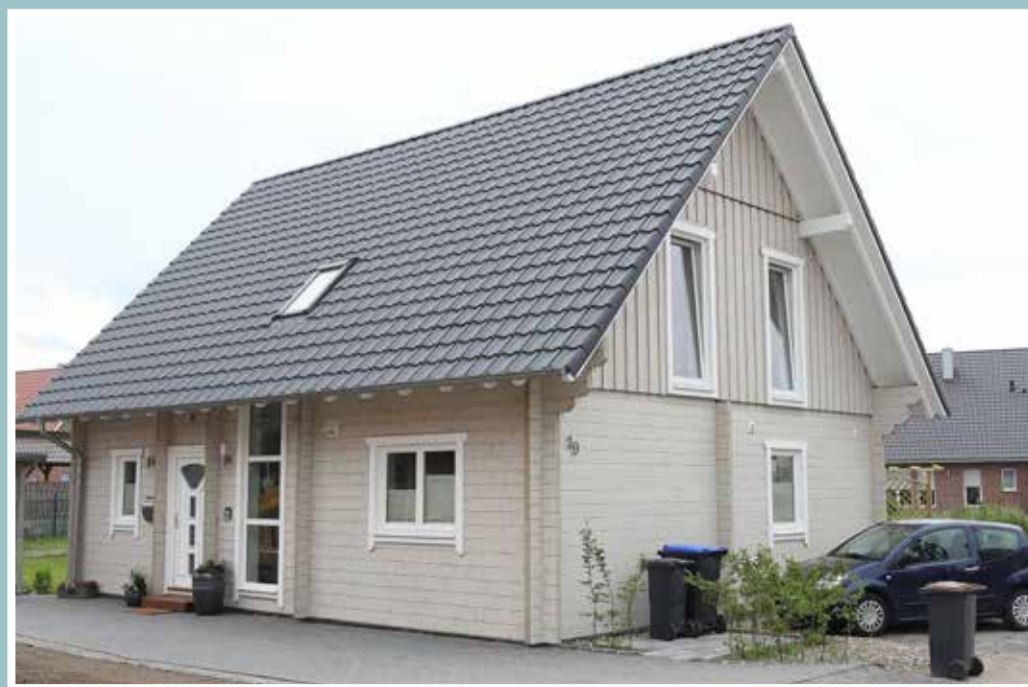
Stosowane na zewnątrz elementy drewniane, dzięki modnym szarym kolorom uzyskanym z zastosowaniem lazury HK-Lasur Grey-Protect, przyciągają wzrok, w żaden sposób nie kojarząc się z ponurością i rozpadem.

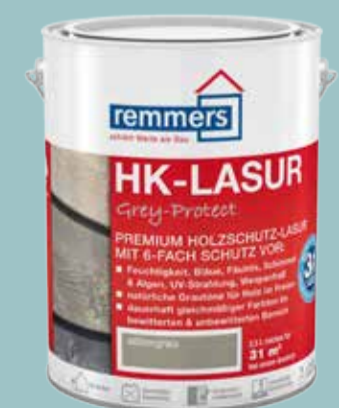
HK-Lasur Grey-Protect firmy Remmers stanowi idealne rozwiązanie pozwalające uzyskać równomierną, szarą patynę na drewnie stosowanym na zewnątrz. Paleta kolorów została ostatnio wzbogacona o dwa nowe: platynowy i grafitowy.

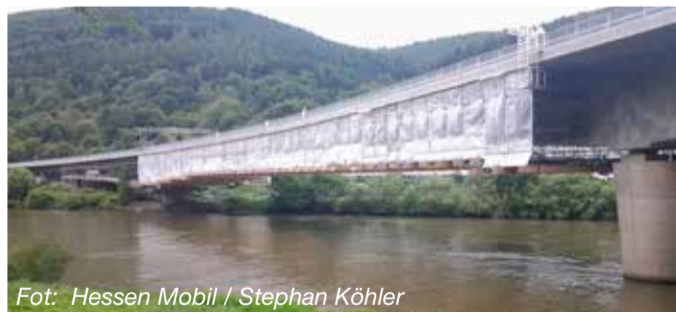
Podczas renowacji: do naprawy betonowej konstrukcji nośnej platforma robocza została podwieszona na stalowych linach do płyty jezdni.

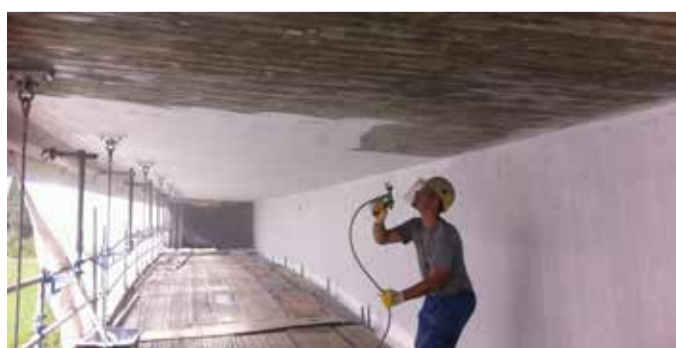
Powłoka ochronna „OS Concre-Fill” marki Remmers została najpierw nanieślona metodą natryskową, w technice airless.

Po przygotowaniu podłoża metodą czyszczenia wysokociśnieniowego nanieśli pierwszą powłokę „OS Concre-Fill”. Zamyka ona pory, kraterki i mniejsze ubytki o głębokości do 1 mm. Dzięki dobrej przyczepności można ją nakładać bezpośrednio na beton, bez uprzedniego gruntowania, co daje znaczną oszczędność

czasu. Zazwyczaj powłoka stosowana jest jako masa szpachlowa. Aby jednak sprostać wyzwaniu jakim są olbrzymie połacie mostu na Neckarze, nakładana jest urządzeniem natryskowym typu airless, którego dysza

o średnicy 0,89 mm dobrze daje sobie radę z drobnoziarnistą masą. Następnie powłoka jest ręcznie wyrównywana za pomocą szczotek, dzięki czemu faktycznie zamyka najdrobniejsze pory. W odróżnieniu od systemów ochronnych powierzchni opartych na cemencie powłoka ta posiada jako spoiwo 100-procentowo czysty akryl, dlatego już po stosunkowo krótkim czasie można ją wystawiać na działanie

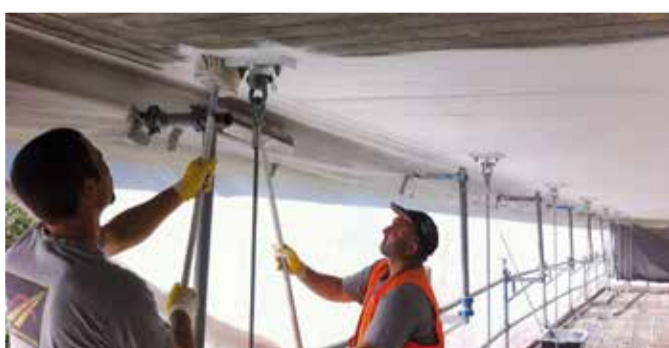
Po aplikacji za pomocą urządzeń natryskowych pracownicy wyrównali „OS Concre-Fill” za pomocą szczotek i miotełek, aby skutecznie pozamykać pory w betonie.

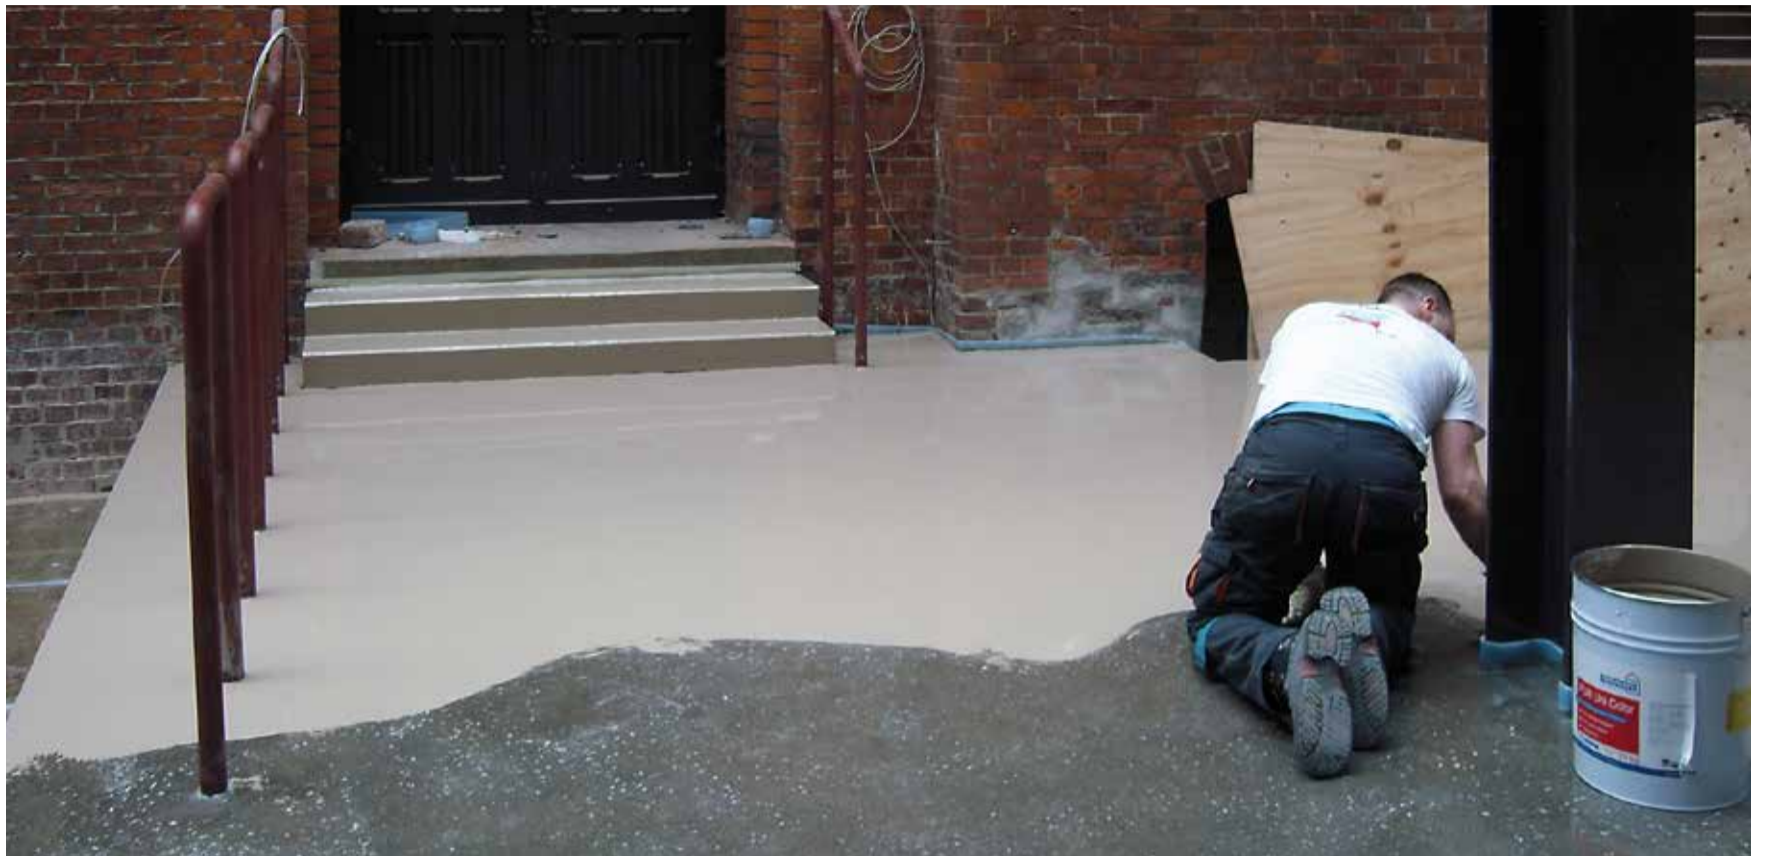
Gotową mieszankę uniwersalnej powłoki PUR Uni Color można zaraz po sporządzeniu nakładać i rozprowadzać po przygotowanej posadzce w pomieszczeniu.

Elastyczna, pigmentowana powłoka poliuretanowa PUR Uni Color nadaje się do stosowania w przemyśle i rzemiośle. Z jej użyciem można wykonywać trwałe, estetyczne i efektowne posadzki w pomieszczeniach wystawowych i montażowych, w lokalach handlowych, przedszkolach, szkołach i szpitalach – na przykład w kolorze jasnoszarym i wielu innych. Ta uniwersalna powłoka na bazie surowców odnawialnych składa się z masy bazowej i utwardzacza; cechuje się wysoką odpornością na ścieranie. Dzięki swojej elastyczności powłoka ma zdolność tłumienia kroków, co sprawia, że użytkownicy odczuwają duży komfort podczas chodzenia. W budynkach publicznych szczególnie istotne jest bezspoinowe układanie powłoki, umożliwiające jej ekonomiczne i bezproblemowe czyszczenie. PUR Uni Color jest odporna na uderzenia i chemikalia, wytrzymuje obciążenia mechaniczne od małych do średnich. Sposób stosowania jest prosty: z reguły PUR Uni Color nakłada się na powłokę gruntującą i na zakończenie zamyka na przykład za pomocą PUR Aqua Top 2K M.

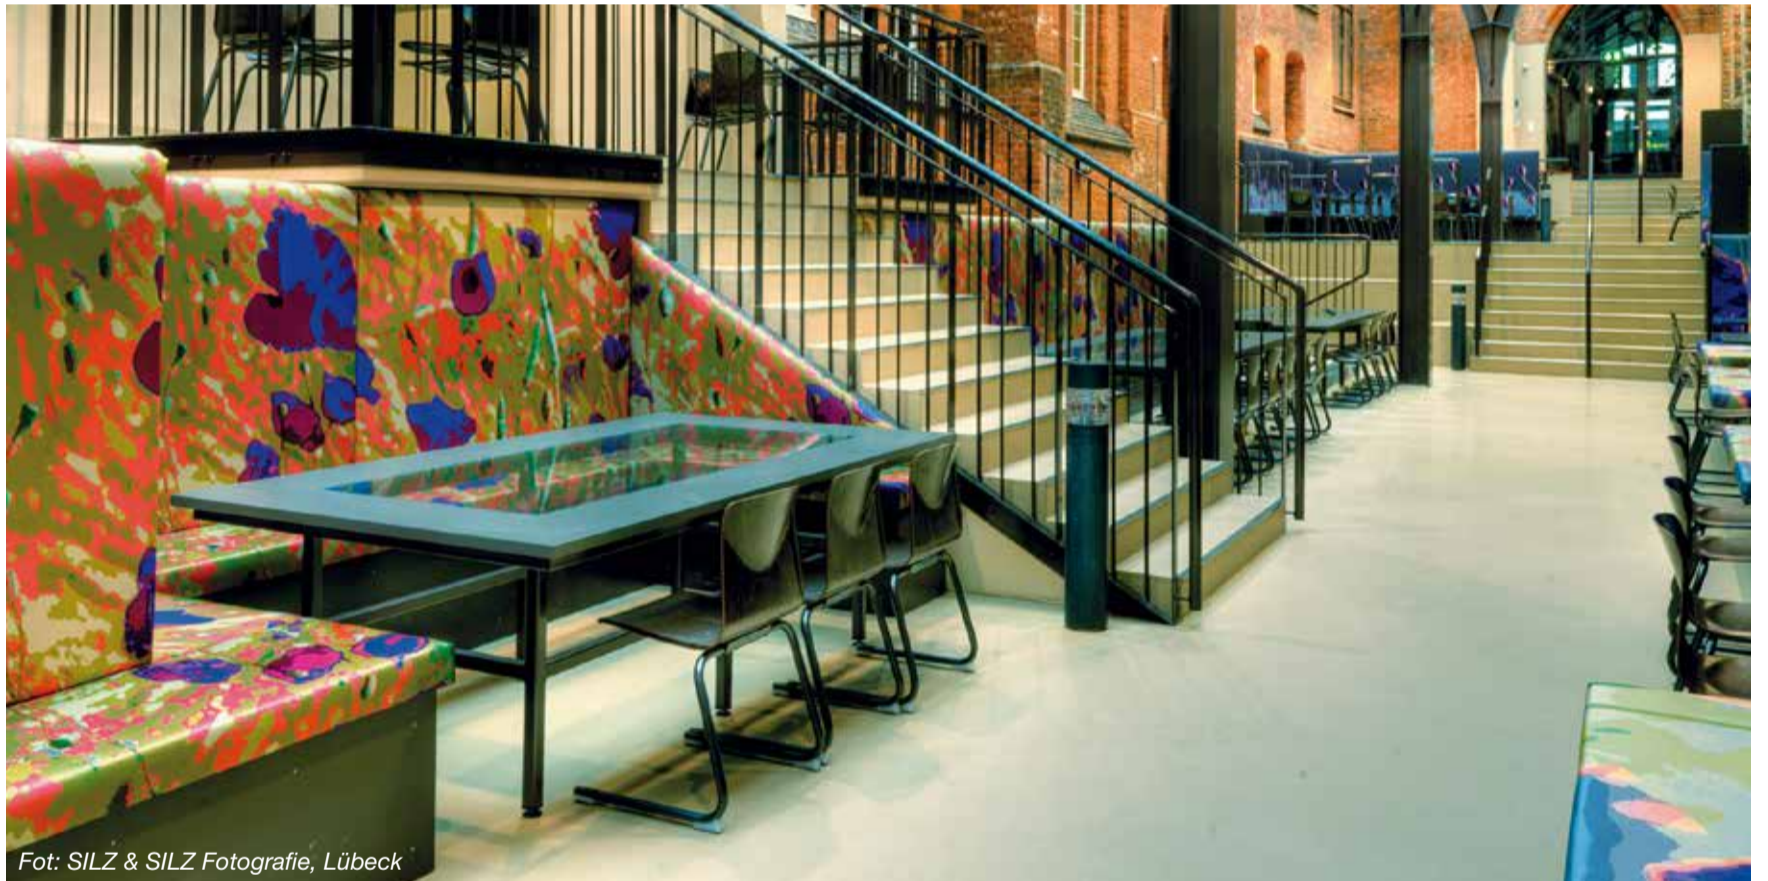
Elastyczna powłoka posadzkowa z PUR Uni Color w menie najstarszego gimnazjum w Lubece (Katarineum).
