Kirchturm der Liebfrauenkirche in Bocholt mit Bautenschutz-Produkten von Remmers saniert

Fachgerecht verfugt

Der Turm der denkmalgeschützten Liebfrauenkirche im nordrhein-westfälischen Bocholt wurde komplett instandgesetzt.

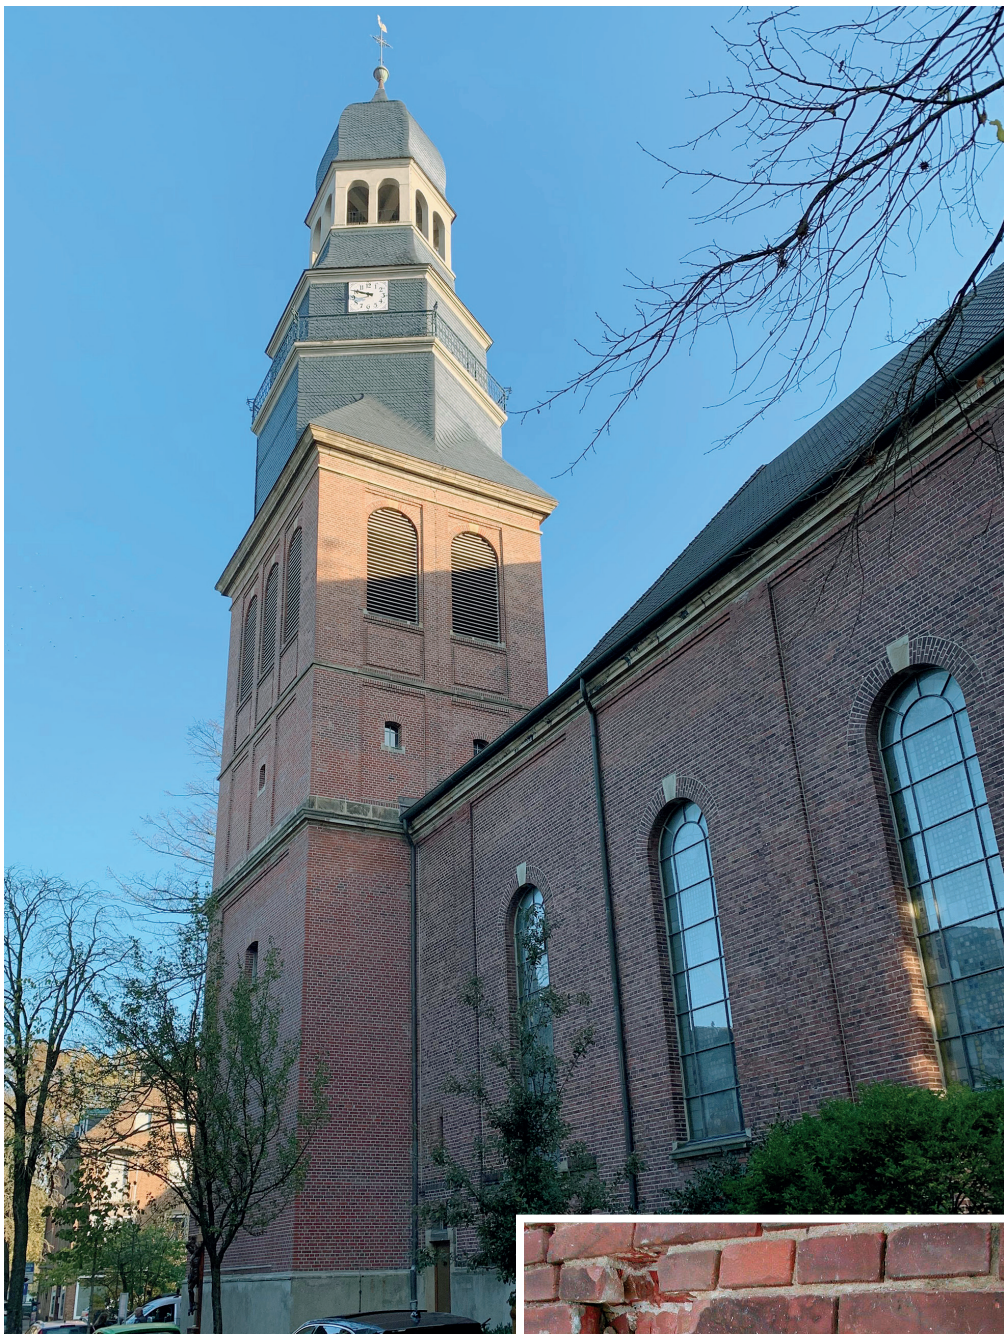
Jahrelange Umwelteinflüsse und Sturmergebnisse hatten der denkmalgeschützten Liebfrauenkirche im nordrhein-westfälischen Bocholt stark zugesetzt und machten eine Komplettisanierung des Kirchturms in 2020 dringend erforderlich. Neben einer umfangreichen Erneuerung der Mauerwerksfugen galt es dabei auch, schadhafte Betonflächen wirksam abdichten. Ein klarer Fall für die Bautenschutz-Experten von Remmers.
