## Komplexe Instandsetzung von Altbauten im Keller und an der Fassade

# Die Quadratur des Kreis(haus)es

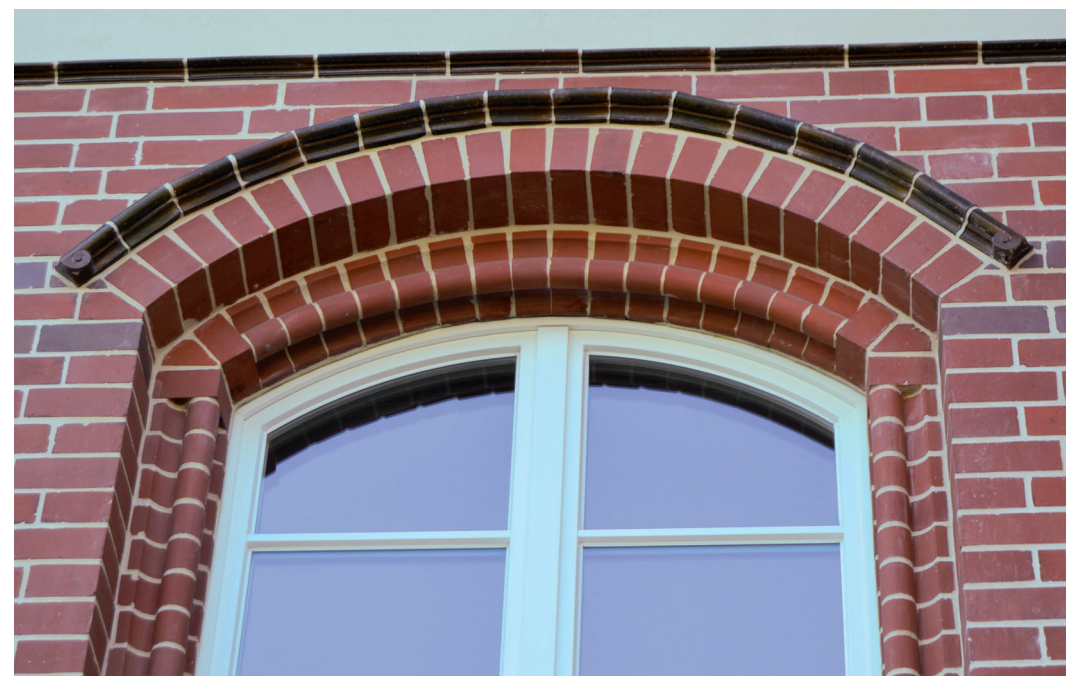
Zweiten Weltkrieg vorgefunden“, so Dipl.-Ing. Kirsten Schneider. „Die Oberschale der Klinker war an diesen Seiten weggeschmolzen, und es waren Sinterflächen mit Schalenabplatzungen von drei bis vier Zentimeter Tiefe entstanden.“ Bei der Sanierung dieser Flächen wurden lose Ziegel oder Ziegelschalen ausgetemmt und neue Ziegel eingesetzt. Kleinere Beschädigungen wurden mit dem Restauriermörtel RM ausgebessert und farblich den jeweiligen Fassadenflächen angepasst. In der Vergangenheit entstandene Bauwerksrisse schlossen die Handwerker mittels des mineralischen Injektionsleims ICS 2K von Remmers, außerdem stabilisierten sie das Mauerwerk zusätzlich mit Spiralankern.

So sollte verhindert werden, dass weiterhin Feuchtigkeit über die Fassade eindringt. Daher wurden die Mauerwerksfugen ausgeschnitten und die gesamte Fassade hydrophobiert. „An der straßen- und giebelseitigen Fassade des Ostflügels haben wir Schalenabplatzungen infolge des Einwirkens von Brandsätzen aus dem
